# 近期行业生产安全事故警示教育

2019 年 4月

# 江苏扬州海底电缆项目“3.21”脚手架坠落事故

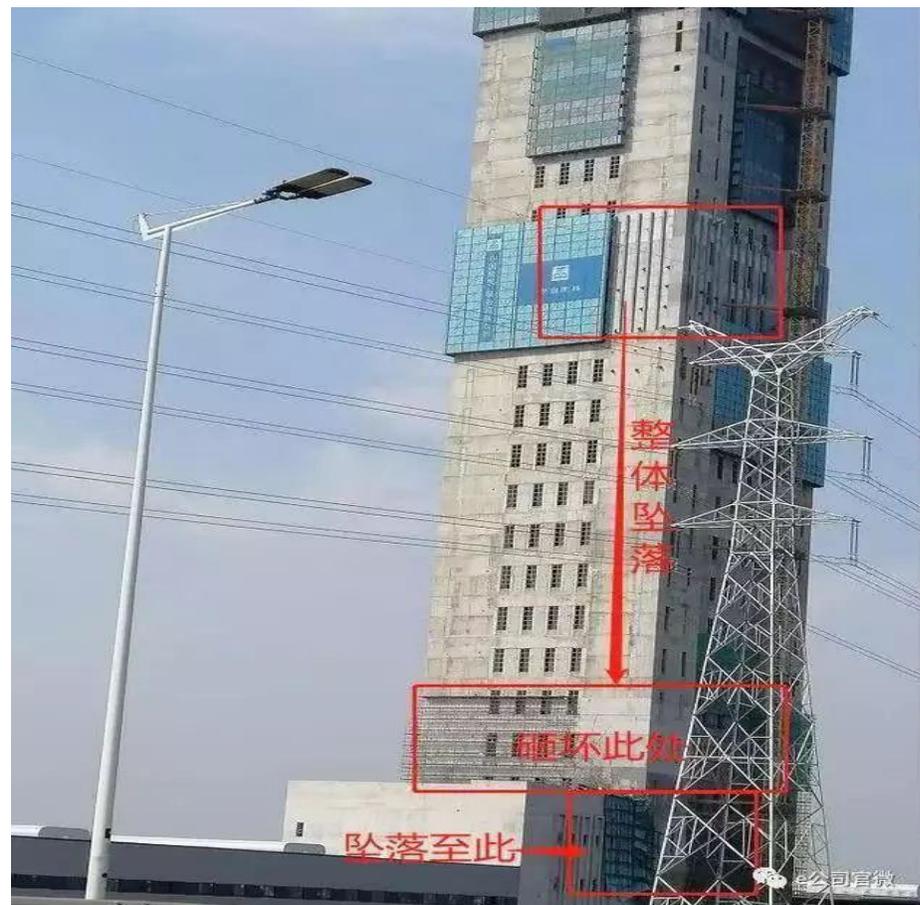
2019年3月21日下午13时46分左右，由中国建筑第二工程局有限公司施工总承包，江苏苏维工程管理有限公司监理的扬州市经济技术开发区中航宝胜海洋工程电缆项目101a号交联立塔、101b号交联悬链楼新建工程，附着式升降脚手架在下降作业过程中，架体突然失稳从高处（16层左右）坠落，砸到1-6层落地式脚手架，事故造成11名工人受伤，其中6人经抢救无效死亡。

3月24日，中建二局发布通报称：经初步分析，造成事故的原因是附着式升降脚手架操作人员严重违章作业。

- 1、已降低施工总承包单位、专业承包单位的安全生产条件；
- 2、按照有关规定自3月21日起，施工总承包单位和专业承包单位在江苏省内不得承揽新的工程项目。

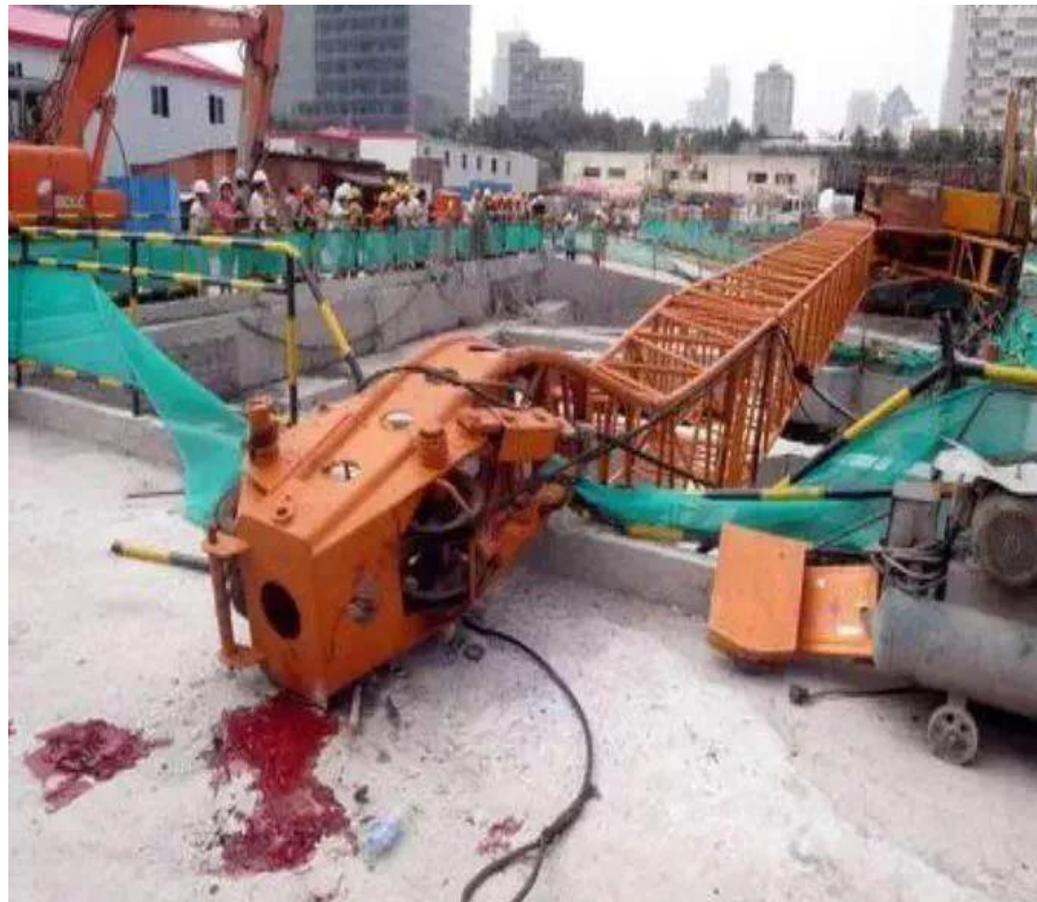
3月14日下午14时左右，沅江市城区某楼盘建筑工地一栋塔吊在维护保养时突然倒塌，2名伤者经医院全力抢救无效后死亡。

- 涉嫌违法的事故责任人汪某和、周某城，已被沅江公安机关刑事拘留。
- 对负有监管责任和监督执法不到位的市住房和城乡建设局和城市管理行政执法局等5名公职人员责令停职检查。
- 由公安、住建、城管、安监、国土等部门单位组成的联合调查组，正在对涉嫌违法违规的建筑企业及负责人进行全面调查。目前，官方并未通报相关参建单位名称。
